# BANSKOŠTIAVNICKÁ KALVÁRIA

#### ***Adopčný katalóg chýbajúcich a poškodených sôch a výtvarných prvkov z Banskoštiavnickej kalvárie***

Na základe tohto zistenia si vám dovoľujeme predstaviť ***Adopčný katalóg chýbajúcich sôch z Banskoštiavnickej kalvárie,***

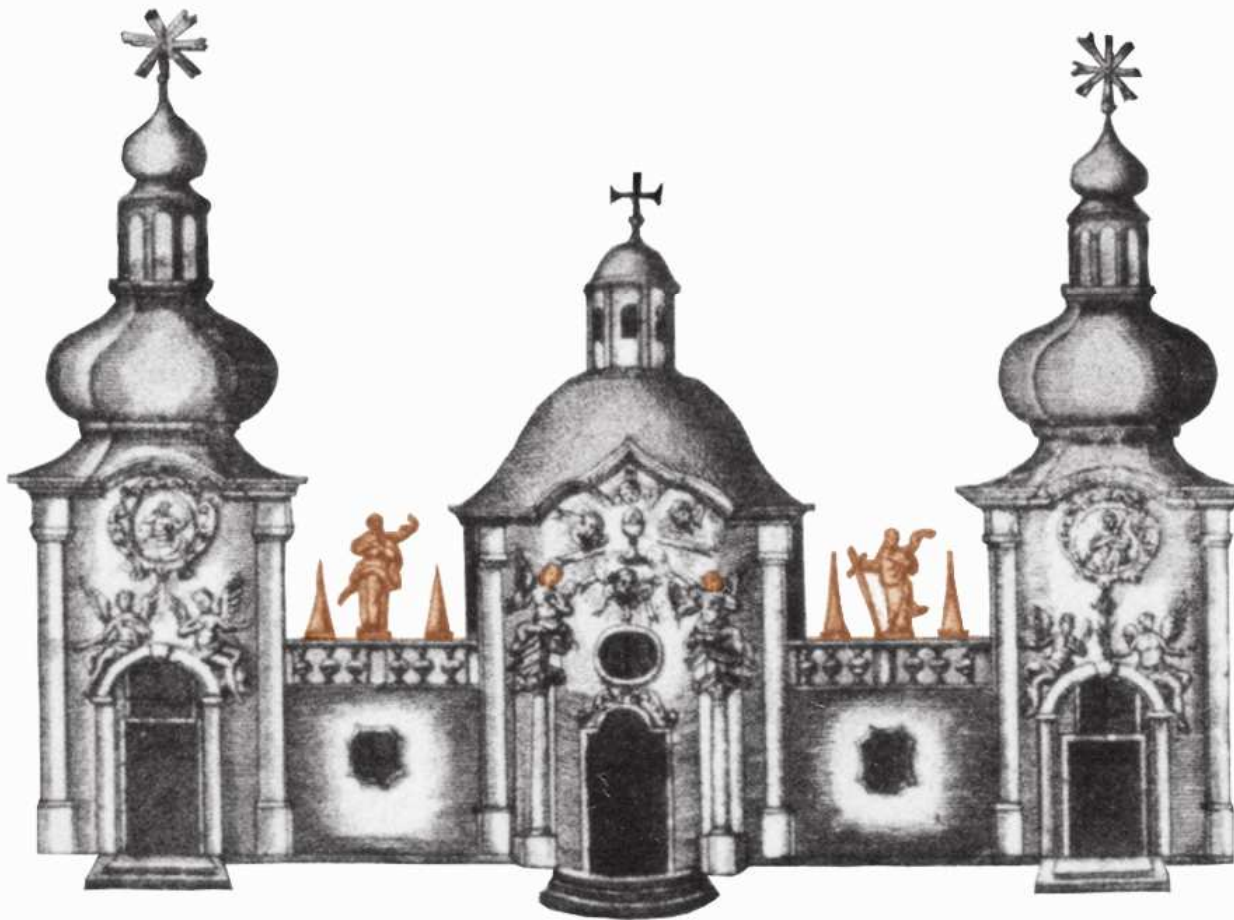
## KAMENNÉ PLASTIKY NA FASÁDE

Fasáda Dolného kostola bola reštaurovaná v rokoch 2010 – 2012 do pôvodnej barokovej podoby. Podľa grafických vyobrazení fasády a nálezov z reštaurátorských výskumov, je zámerom dotvoriť pôvodnú barokovú podobu kostola a to doplnením chýbajúcej sochárskej výzdoby.

Okolo centrálného vstupného portálu boli reštaurované telá anjelikov s torzami nápisov. Anjelom však chýbajú hlavičky a časti kartuší s nápismi. K dotvoreniu centrálného vstupu bude nevyhnutné rekonštruovať hlavičky dvoch anjelikov, sediacych na kamenných rímsach nad vstupom a kartuše, ktoré držia v rukách (každý anjel s jednou kartušou).

Medzi tromi vežami kostola sú nižšie fasády s iluzívnou balustrádou.

Na kamennej atikovej rímse boli podľa historickej dokumentácie pôvodne umiestnené sochy, pravdepodobne sv. Petra a sv. Pavla. Okolo nich po každej strane boli umiestnené kamenné obelisky s reliéfnym s rastlinným motívom (okolo každej sochy po dva obelisky).

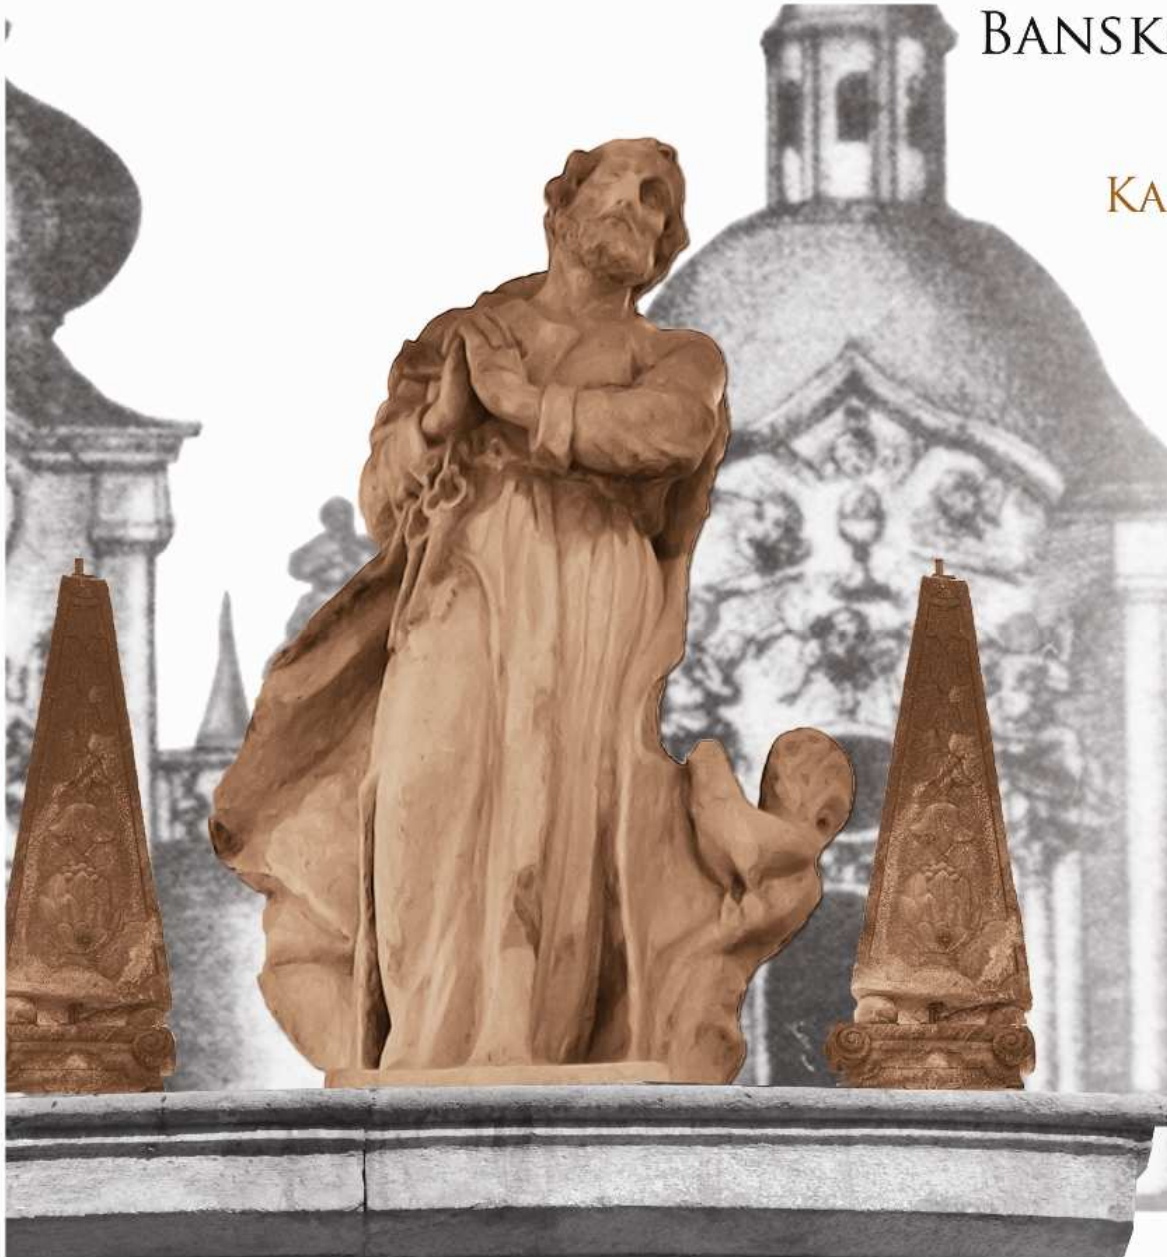
## KAMENNÉ PLASTIKY NA FASÁDE (SOCHA SV. PETRA)

Medzi tromi vežami Dolného kostola sú nižšie fasády s iluzívnou balustrádou. Na kamennej atikovej rímse boli podľa historickej dokumentácie pôvodne umiestnené sochy, pravdepodobne sv. Petra a sv. Pavla. Okolo nich po každej strane boli umiestnené kamenné obelisky s reliéfnym s rastlinným motívom (okolo každej sochy po dva obelisky). Podobný obelisk sa zachoval na atike Stredného kostola (Svätých schodoch), podľa ktorého bude možná ich rekonštrukcia.

**SOCHA SV. PETRA**  
CENA: 20 300 €  
**OBELISKY (2 KS)**  
CENA: 3 300 €

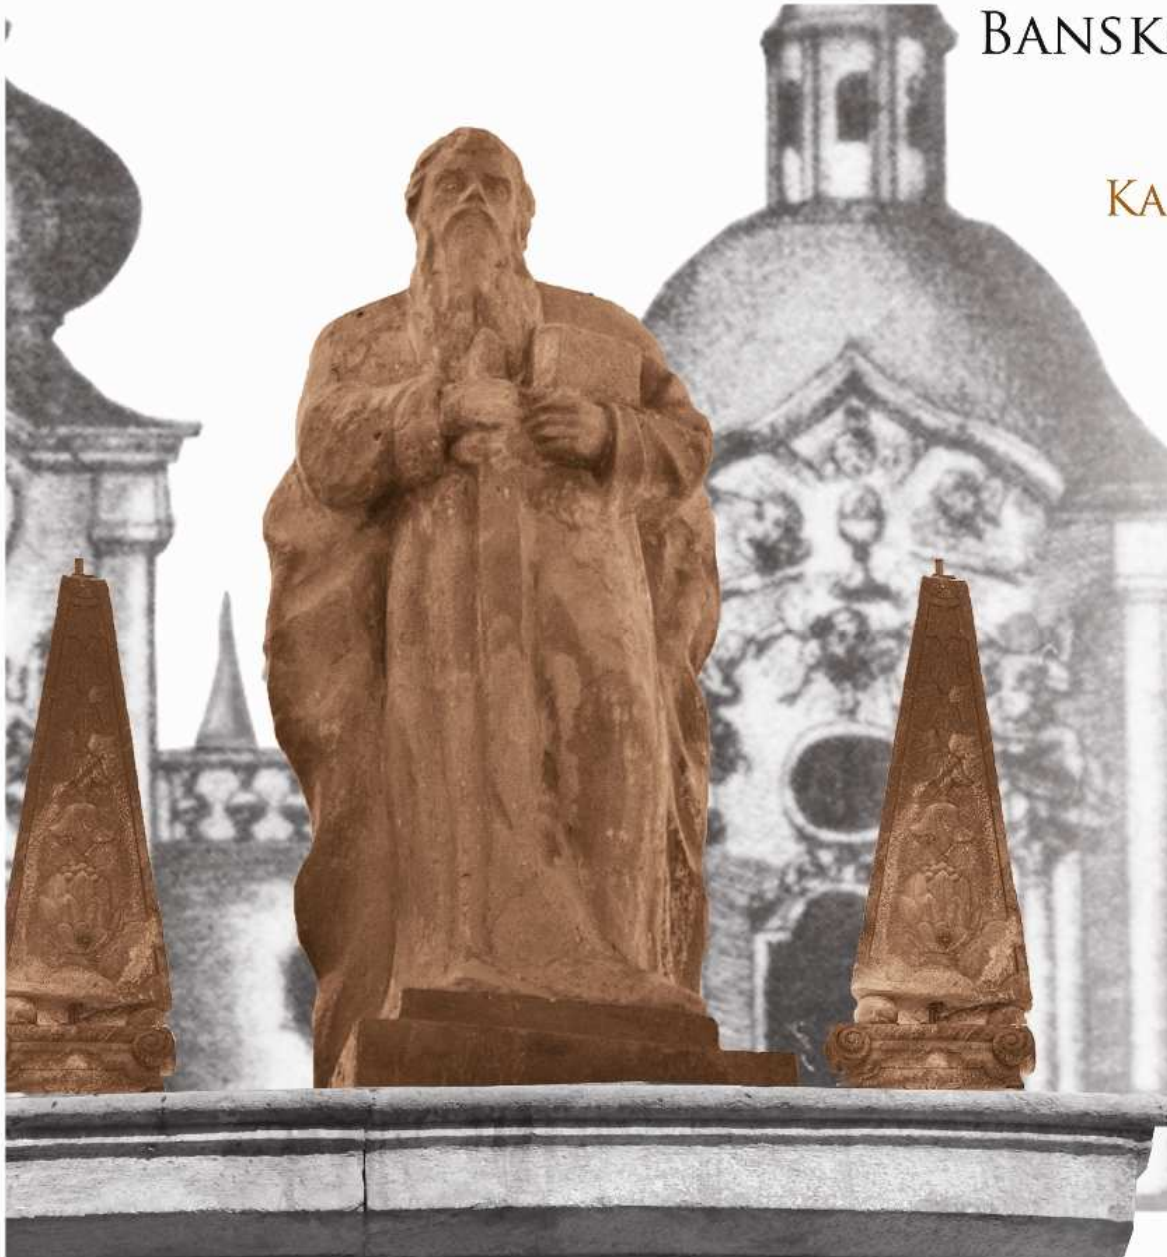
## KAMENNÉ PLASTIKY NA FASÁDE (SOCHA SV. PAVLA)

Medzi tromi vežami Dolného kostola sú nižšie fasády s iluzívnou balustrádou. Na kamennej atikovej rímse boli podľa historickej dokumentácie pôvodne umiestnené sochy, pravdepodobne sv. Petra a sv. Pavla. Okolo nich po každej strane boli umiestnené kamenné obelisky s reliéfnym s rastlinným motívom (okolo každej sochy po dva obelisky). Podobný obelisk sa zachoval na atike Stredného kostola (Svätých schodoch), podľa ktorého bude možná ich rekonštrukcia.

**SOCHA SV. PAVLA**  
CENA: 20 300 €  
**OBELISKY (2 KS)**  
CENA: 3 300 €

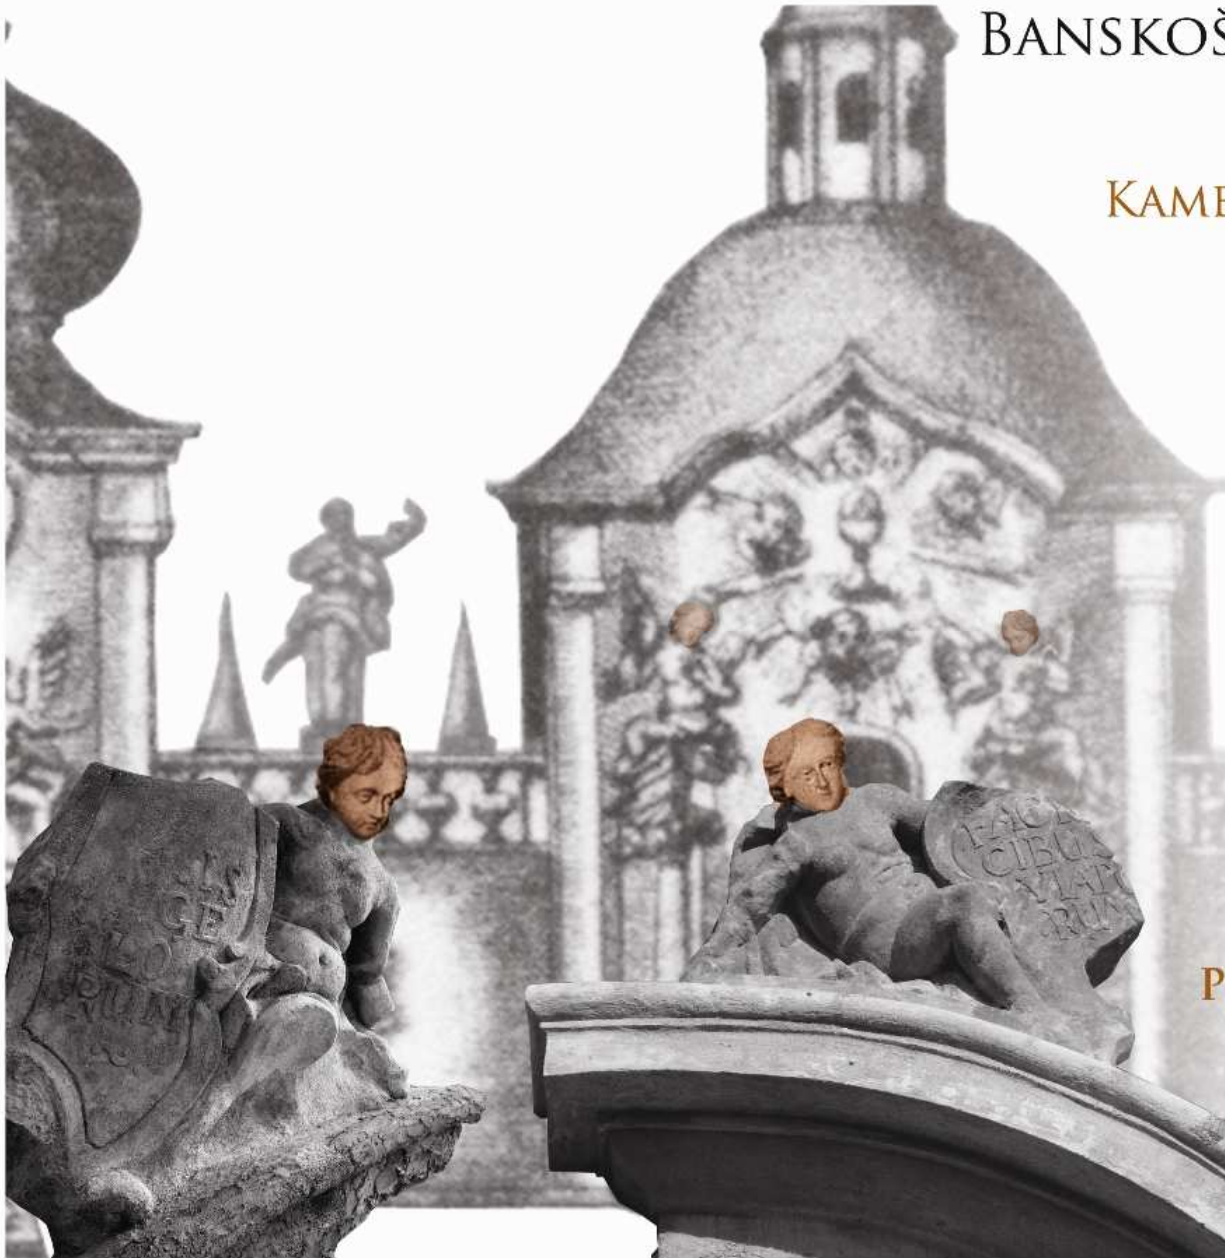
## KAMENNÉ PLASTIKY NA FASÁDE (HLAVICKY ANJELIKOV)

Okolo centrálného vstupného portálu boli reštaurované telá anjelikov s torzami nápisov. Anjelom však chýbajú hlavičky a časti kartuší s nápismi. K dotvoreniu centrálného vstupu bude nevyhnutné rekonštruovať hlavičky dvoch anjelikov, sediacych na kamenných rímsach nad vstupom a kartuše, ktoré držia v rukách (každý anjel s jednou kartušou).

**REKONŠTRUKCIA HLAVIČIEK  
ANJELIKOV NA FASÁDE  
CENA: 8 000 €**

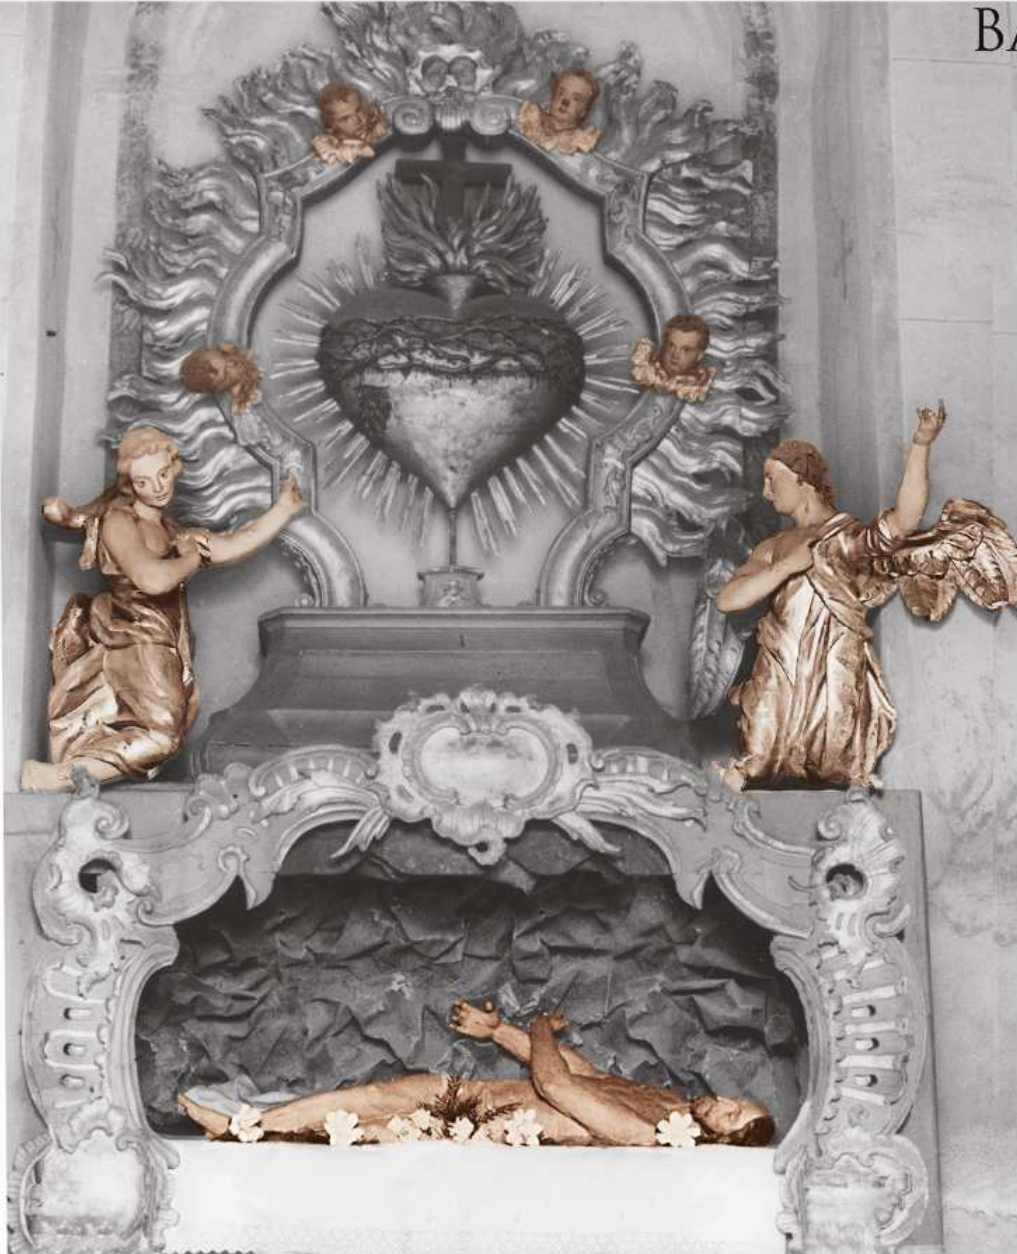
## KAPLNKA Č. 4 BOŽSKÉ SRDCE JEŽIŠOVO

V kaplnke Božského srdca Ježišovho bol zachovaný len oltárny rám groty (hrobu), v ktorom chýba socha mŕtveho Ježiša.

Zachované boli drevené súčasti oltára – Božské srdce a rám s plameňom okolo, ktoré boli v rokoch 2010 – 2011 reštaurované.

K doplneniu pôvodného liturgického významu a ikonografii chýbajú sochy dvoch kľačiacich anjelov po stranách Božského srdca, 4 hlavičky anjelikov (putti), ktorých miesto je na ráme s plameňom okolo Božského srdca a spomínaná socha mŕtveho Ježiša v hrobe.

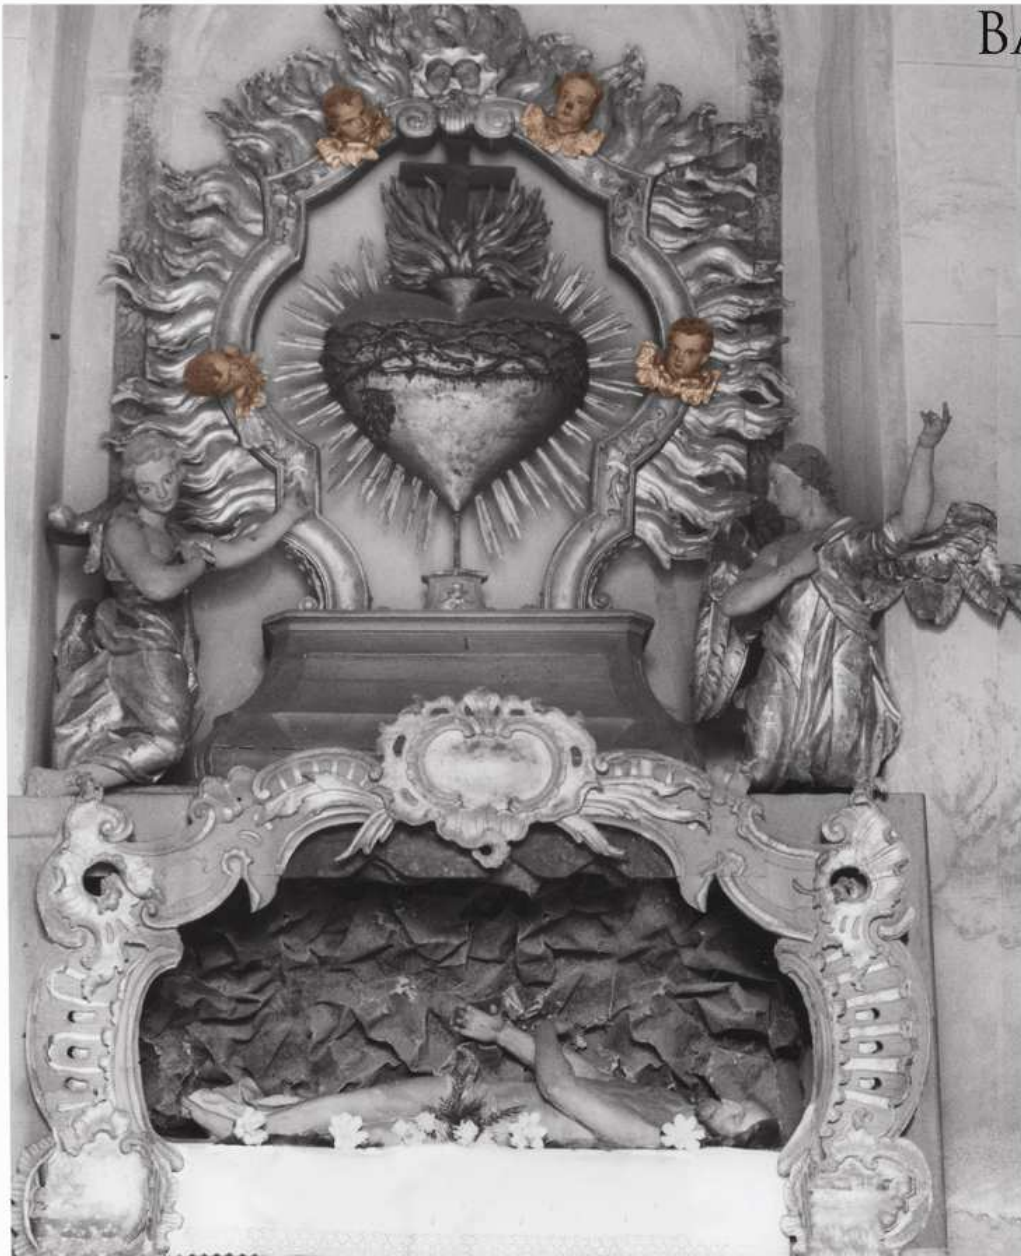
### KAPLNKA Č. 4 BOŽSKÉ SRDCE JEŽIŠOVO

V kaplnke Božského srdca Ježišovho bol zachovaný len oltárny rám groty (hrobu), v ktorom chýba socha mŕtveho Ježiša.

Zachované boli drevené súčasti oltára – Božské srdce a rám s plameňom okolo, ktoré boli v rokoch 2010 – 2011 reštaurované.

K doplneniu pôvodného liturgického významu a ikonografii chýbajú sochy dvoch kľačiacich anjelov po stranách Božského srdca, 4 hlavičky anjelikov (putti), ktorých miesto je na ráme s plameňom okolo Božského srdca a spomínaná socha mŕtveho Ježiša v hrobe.

**4 HLAVIČKY ANJELOV Z RÁMU  
OKOLO SRDCA  
CENA: 7 000 €**

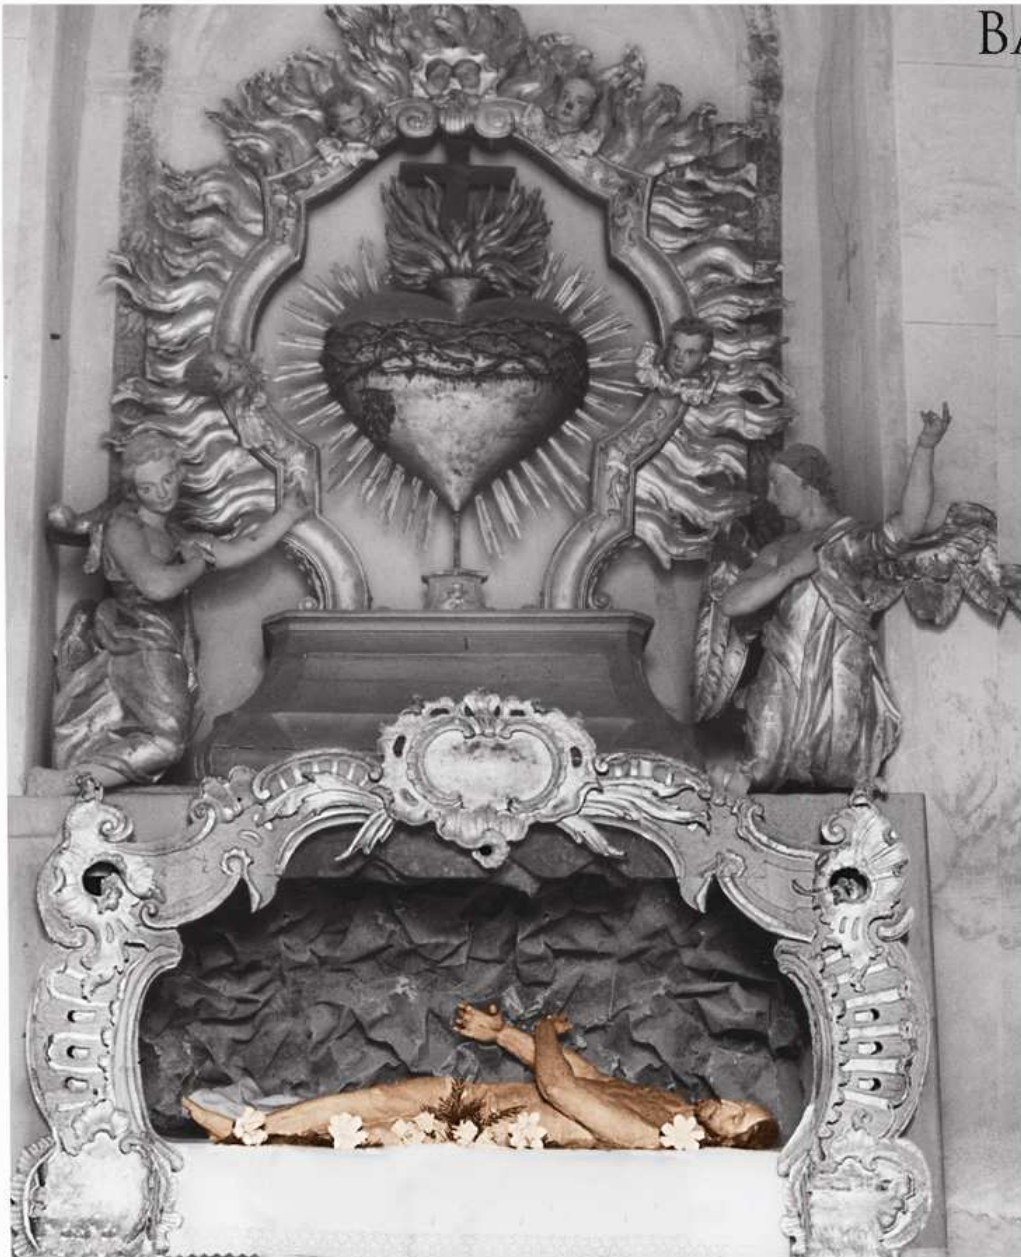
### KAPLNKA Č. 4 BOŽSKÉHO SRDCA

V kaplnke Božského srdca Ježišovho bol zachovaný len oltárny rám groty (hrobu), v ktorom chýba socha mŕtveho Ježiša.

Zachované boli drevené súčasti oltára – Božské srdce a rám s plameňom okolo, ktoré boli v rokoch 2010 – 2011 reštaurované.

K doplneniu pôvodného liturgického významu a ikonografii chýbajú sochy dvoch kľačiacich anjelov po stranách Božského srdca, 4 hlavičky anjelikov (putti), ktorých miesto je na ráme s plameňom okolo Božského srdca a spomínaná socha mŕtveho Ježiša v hrobe.

**SOCHA MŔTVEHO JEŽIŠA**  
CENA: 10 000 €

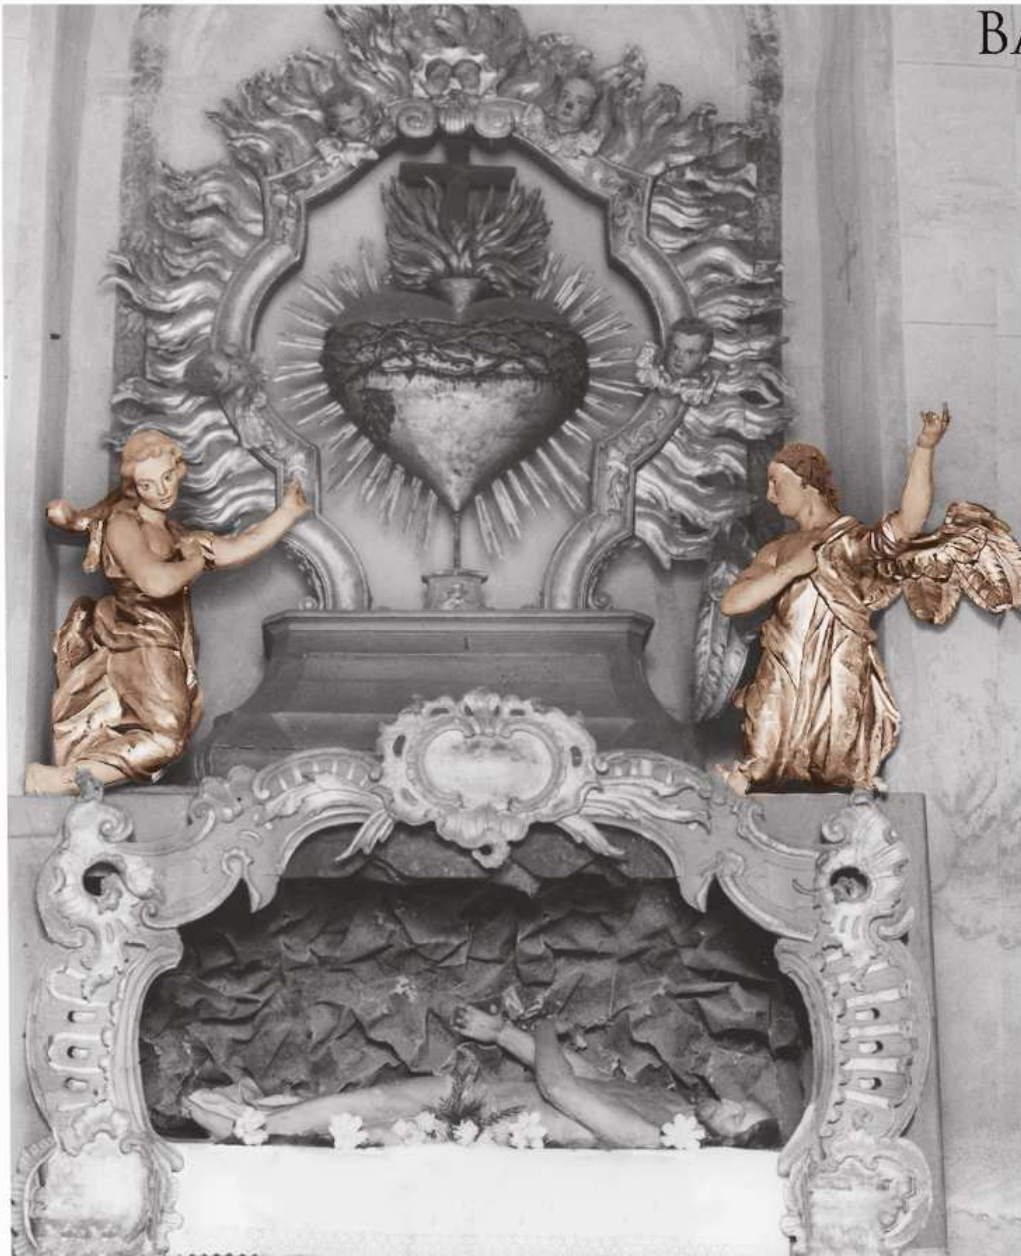
### KAPLNKA Č. 4 BOŽSKÉ SRDCE JEŽIŠOVO

V kaplnke Božského srdca Ježišovho bol zachovaný len oltárny rám groty (hrobu), v ktorom chýba socha mŕtveho Ježiša.

Zachované boli drevené súčasti oltára – Božské srdce a rám s plameňom okolo, ktoré boli v rokoch 2010 – 2011 reštaurované.

K doplneniu pôvodného liturgického významu a ikonografii chýbajú sochy dvoch kľačiacich anjelov po stranách Božského srdca, 4 hlavičky anjelikov (putti), ktorých miesto je na ráme s plameňom okolo Božského srdca a spomínaná socha mŕtveho Ježiša v hrobe.

**DVE SOCHY ADORUJÚCICH ANJELOV**  
CENA: 2 X 10 000 €

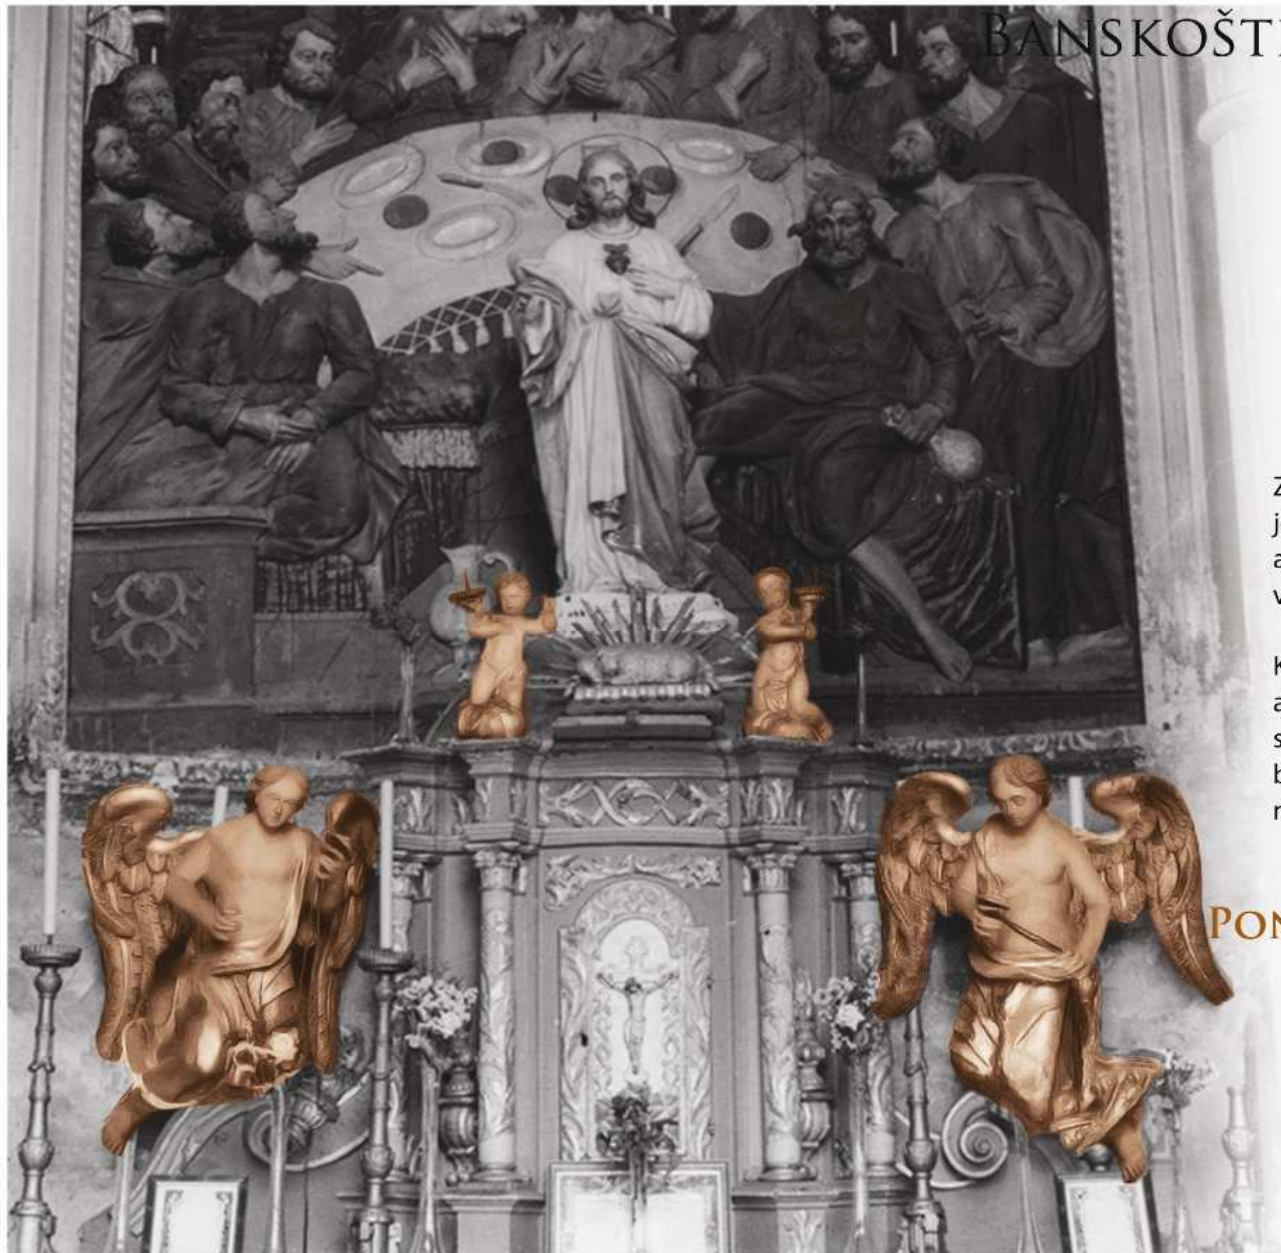
## KAPLNKA Č. 5 POSLEDNÁ VEČERA HLAVNÝ OLTÁR

Z centrálného oltára v kaplnke Poslednej večere je zachovaný pôvodný drevený oltárny reliéf a svätostánok. Obidva dôležité súčasti oltára boli v rokoch 2010 – 2012 reštaurované.

Ku kompletnosti oltára však chýbajú plastiky adorujúcich kľačiacich anjelov okolo svätostánku a malé plastiky anjelikov – putti, ktorí boli umiestnení na svätostánku okolo baránka na vrchole. Malí anjelikovia niesli lampáše.

**DVE SOCHY ANJELOV**  
CENA: 2 X 10 000 €  
**DVE SOCHY PUTTI**  
CENA: 2 X 3 500 €

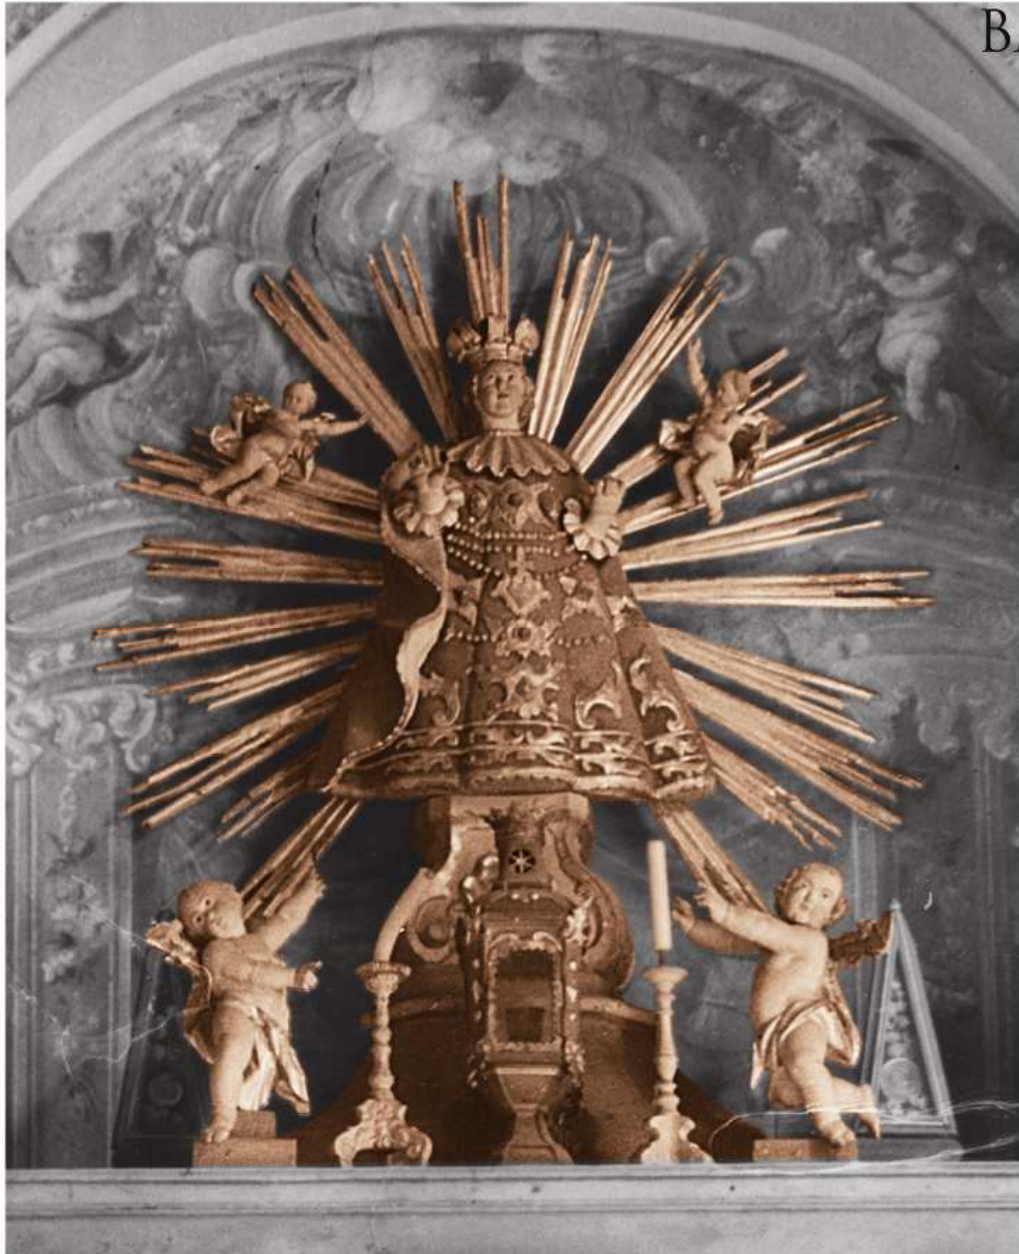
### KAPLNKA Č. 5 BOČNÝ OLTÁR PRAŽSKÉ JEZULIATKO (V PRAVEJ NIKE)

V pravej nike centrálnej kaplnky Dolného kostola chýba soška Pražského Jezuliatka s anjelikmi po stranách. Socha Pražského Jezuliatka mala veľký význam pre manželské páry, ktoré prosili o plodnosť.

Socha malého Ježiška v brokátovom rúšku (ako je Pražské Jezuliatko zobrazované), ako aj dve sochy anjelikov po stranách, boli ukradnuté a bočná nika v centrálnej kaplnke je už dlhodobo prázdna.

Fresky na stenách (reštaurované v 2012) doteraz prázdnej niky dotvárajú obraz okolo sochy, ktorá tam však chýba...

Ku kompletности kaplnky Poslednej večere je potrebné reštaurátorsky zhotoviť repliku sošky Pražského Jezuliatka.

**PRAŽSKÉ JEZULIATKO A SOCHY  
ANJELIKOV  
CENA: 13 000 €**

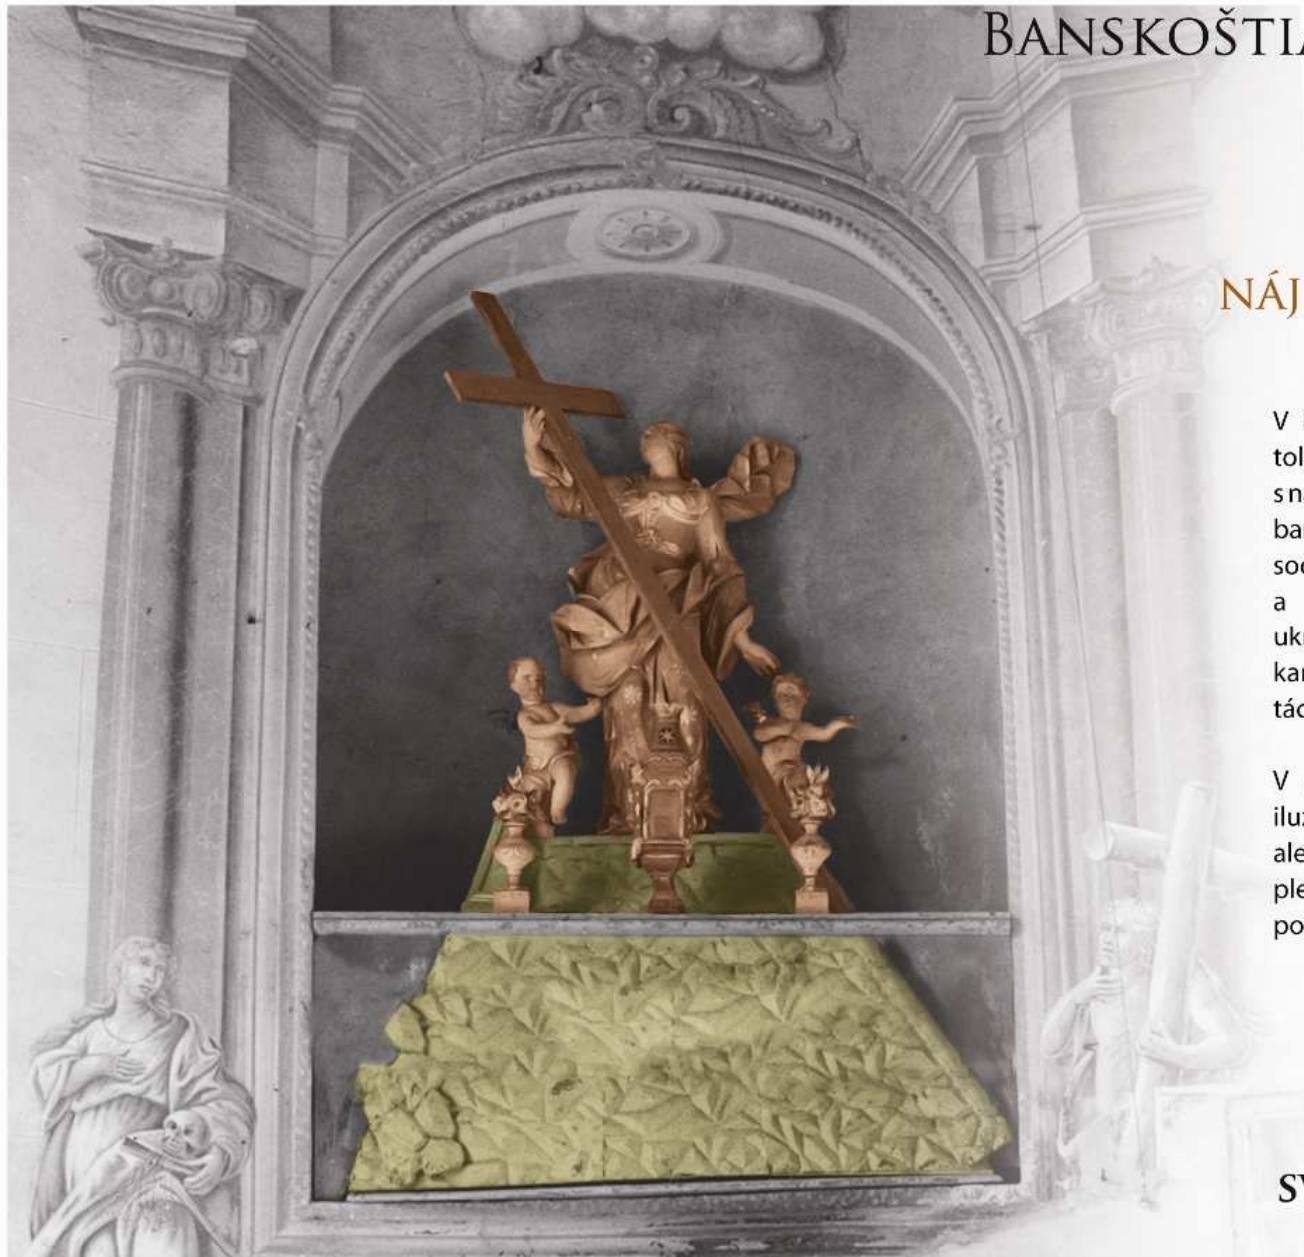
## KAPLNKA Č. 5 BOČNÝ OLTÁR NÁJDENIA SVÄTÉHO KRÍŽA (V ĽAVEJ NIKE)

V ľavej nike centrálnej kaplnky Dolného kostola bola pôvodne umiestnená socha sv. Heleny s nájdeným krížom. Po stranách boli sošky malých barokových anjelov, pred nimi vázy. Pôvodná socha sv. Heleny s malými soškami anjelikov a doplnkami (vázami) boli pravdepodobne ukradnuté. Zachoval sa iba podstavec v podobe kamenného kopca, ktorý je pre ďalšiu prezentáciu potrebné reštaurovať.

V súčasnosti už zreštaurované fresky v nike iluzívne dotvárajú výjav „Nájdenia Svätého kríža“, ale socha Sv. Heleny s krížom chýbajú... Ku kompletности vybavenia kaplnky Poslednej večere je potrebné vyhotoviť jej repliku.

**SÚSOŠIE OLTÁRA: SOCHA  
SV. HELENY, ANJELI A VÁZY  
CENA: 13 000 €**

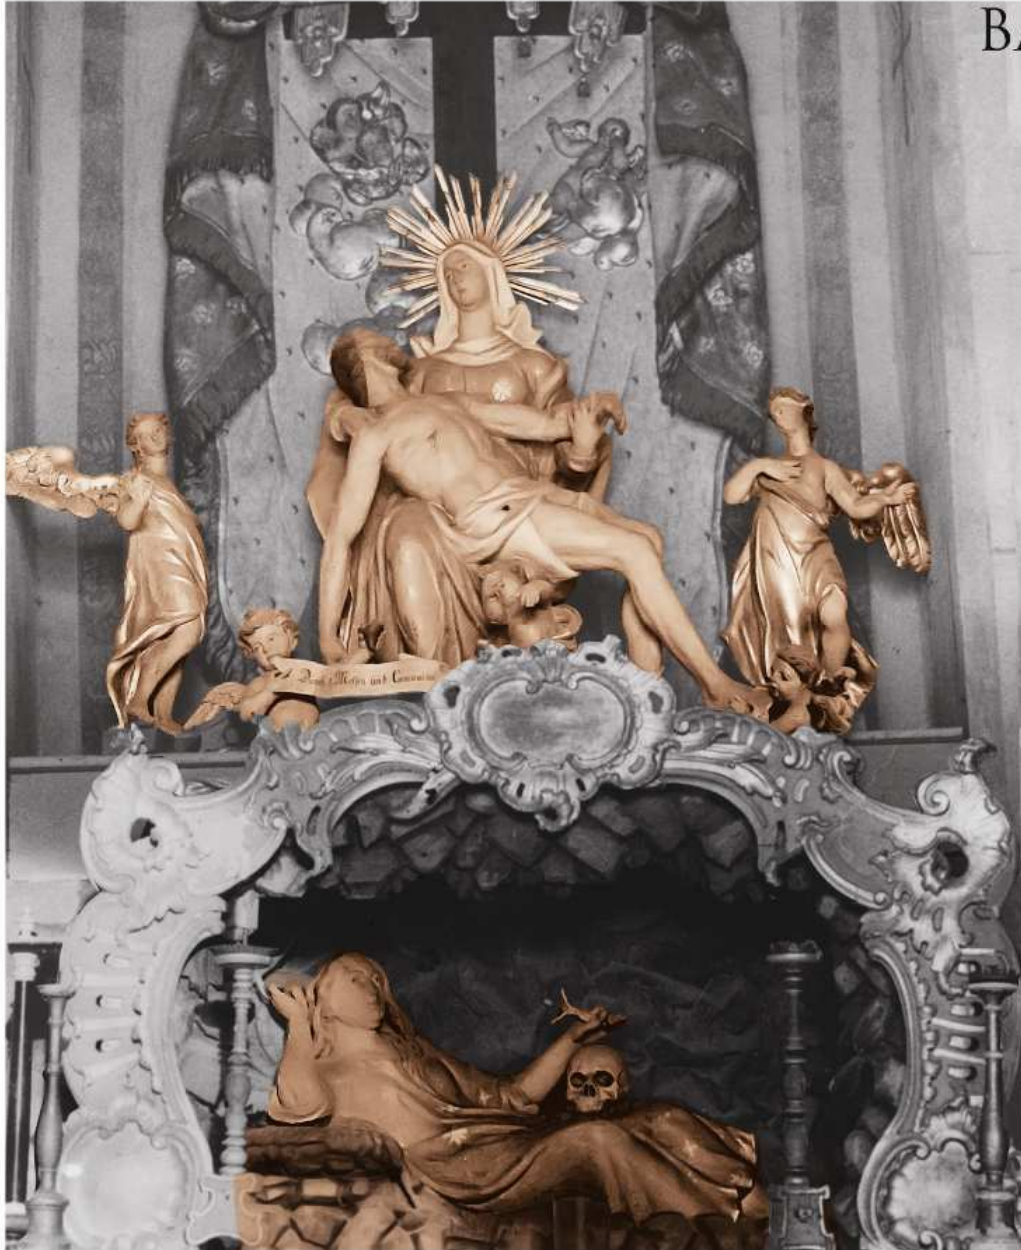
## KAPLNKA Č. 6 BOLESTNÉHO SRDCA PANNY MÁRIE

V kaplnke Bolestného srdca Panny Márie boli reštaurované barokové fresky na stenách a klenbe. Následne boli reštaurované aj zachované súčasti oltára: rokokový rám okolo groty (hrobu) a baldachýn nad obetným stolom.

Hlavné postavy z oltárneho výjavu však chýbajú: Súsošie Piety pod baldachýnom, dve sochy anjelov po stranách, 3 sošky malých anjelikov nad rokokovým rámom groty, ktoré nesú stuhu s nápisom. Chýba tiež socha ležiacej Márie Magdalény v grote (v hrobe), ktorá drží v ruke lebku a krížik (symboly pomínutelnosti).

Pre interpretáciu pôvodného významu, pre obnovenie liturgického života kaplnky je potrebné chýbajúcu sochársku výbavu doplniť kvalitnými replikami.

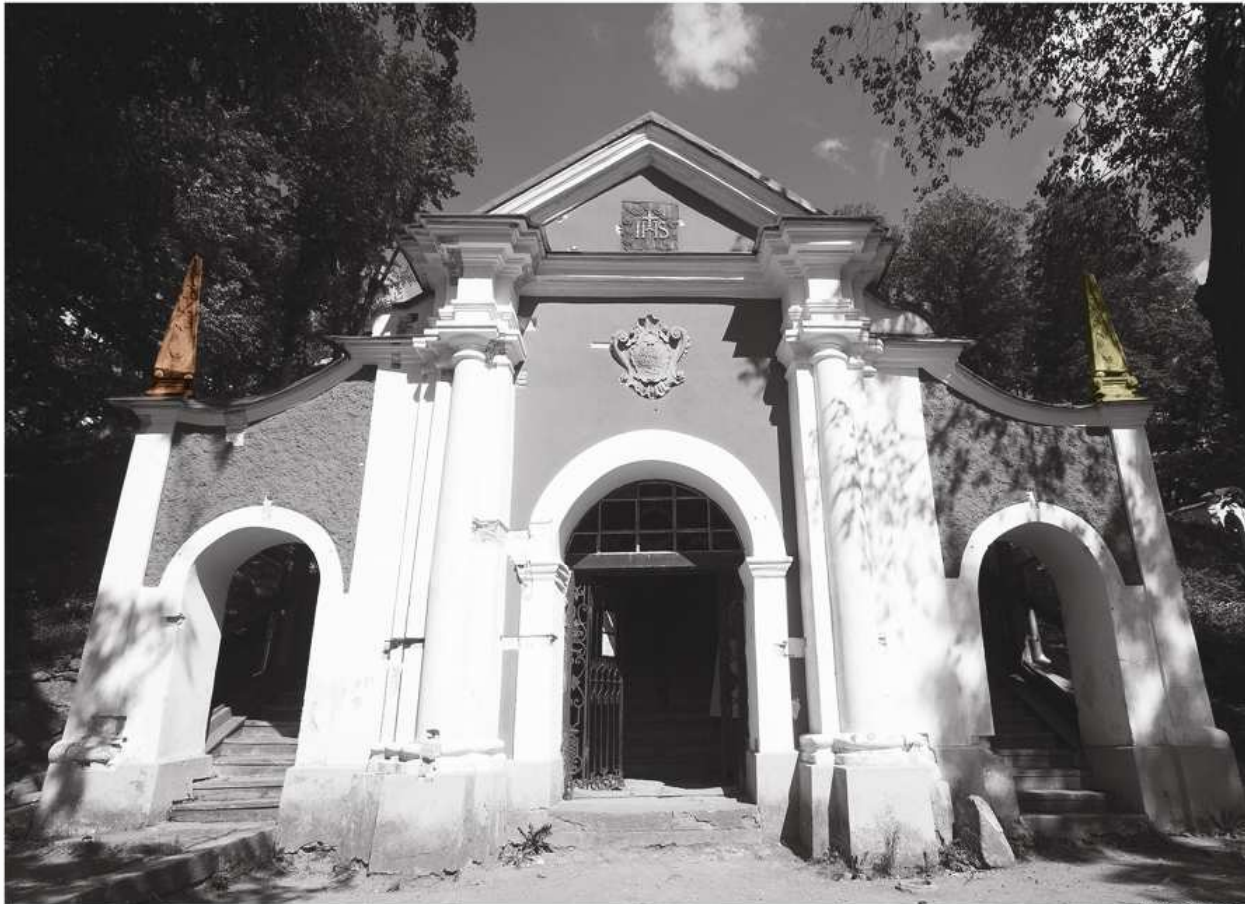
### KAPLNKA Č. 8 SVÄTÉ SCHODY

Na čelnej fasáde Stredného kostola, nazývaného aj Svätými schodami, boli pôvodne nad nárožnými pilónmi na atike symetricky po stranách umiestnené dva kamenné obelisky.

Zachoval sa len jeden obelisk s rastlinným reliéfnym motívom na pravej strane. Na ľavej strane obelisk chýba.

Pri reštaurovaní fasády bude nevyhnutné doplniť pôvodnú sochársku výzdobu – reštaurovať zachovaný obelisk a urobiť kópiu obelisku chýbajúceho.

REKONŠTRUKCIA CHÝBAJÚCEHO  
OBELISKU

REŠTAUROVANIE EXISTUJÚCEHO  
OBELISKU

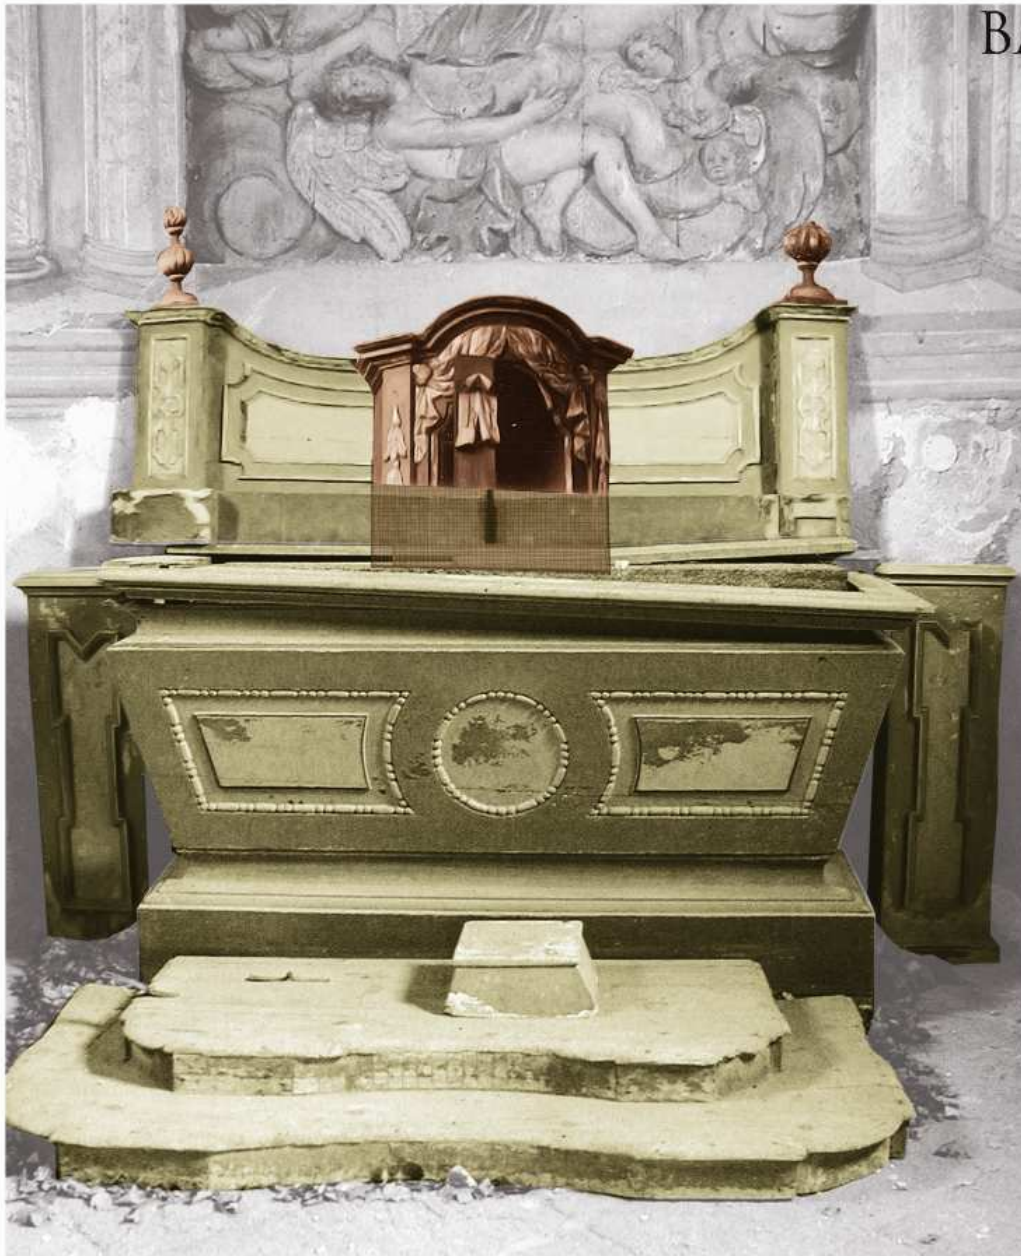
### KAPLNKA Č. 8 NAJSVÄTEJŠEJ TROJICE

Sväté schody ústia do kaplnky s kruhovým pôdprysom – Najsvätejšej Trojice. V nej je ústredný veľkorozmerový drevený reliéf s výjavom Najsvätejšej Trojice, korunujucej Pannu Máriu. Reliéf bol v minulých rokoch odborne reštaurovaný.

#### REŠTAUROVANIE OLTÁRNEJ ARCHITEKTÚRY

#### REŠTAUROVANIE SVÄTOSTÁNKU
