# BANSKOŠTIAVNICKÁ KALVÁRIA

#### ***Adopčný katalóg chýbajúcich a poškodených sôch a výtvarných prvkov z Banskoštiavnickej kalvárie***

Na základe tohto zistenia si vám dovoľujeme predstaviť ***Adopčný katalóg chýbajúcich sôch z Banskoštiavnickej kalvárie,***

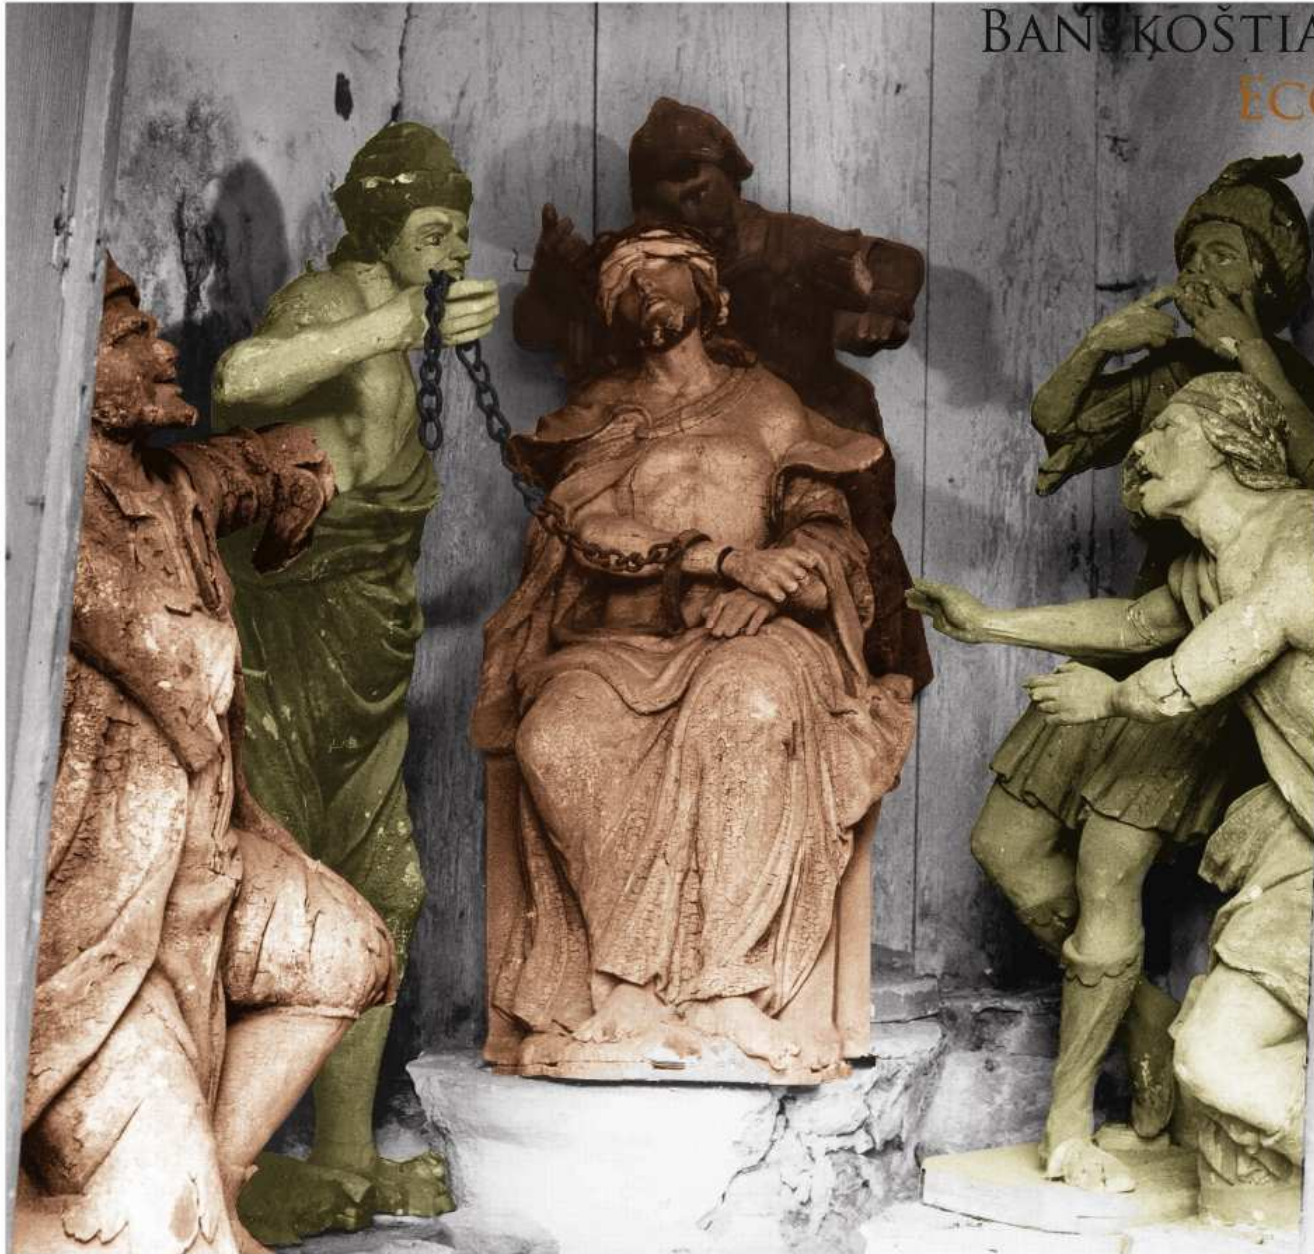
KAPLNKA Č. 13  
ŽALÁR

Kaplnka č. 13 je ako jediná zo všetkých kalvárskeho objektov dvojpodlažná. Na prízemí je priestor so znázornením Ježiša v žalári, na poschodí objekt zvaný Ecce homo (Ajhľa človek!), ktorý znázorňuje súdenie Ježiša Pilátom.

V objekte žalára bolo pôvodne 6 sôch v životnej veľkosti. Ústrednou postavou bola socha sediaceho spútaného Krista, okolo 5 sôch posmievačov.

Už v 80. rokoch 20. soročia boli tri sochy – Kristus a dvaja posmievači ukradnuté. Ďalšie tri sochy posmievačov sa zachovali a sú uložené v expozícii „Kalvária v azyle“ na Starom zámku.

Všetky sochy – zachované aj stratené/ ukradnuté – je potrebné nahradiť kópiami, aby bol objektu Žalára prinavrátený pôvodný význam a podoba.

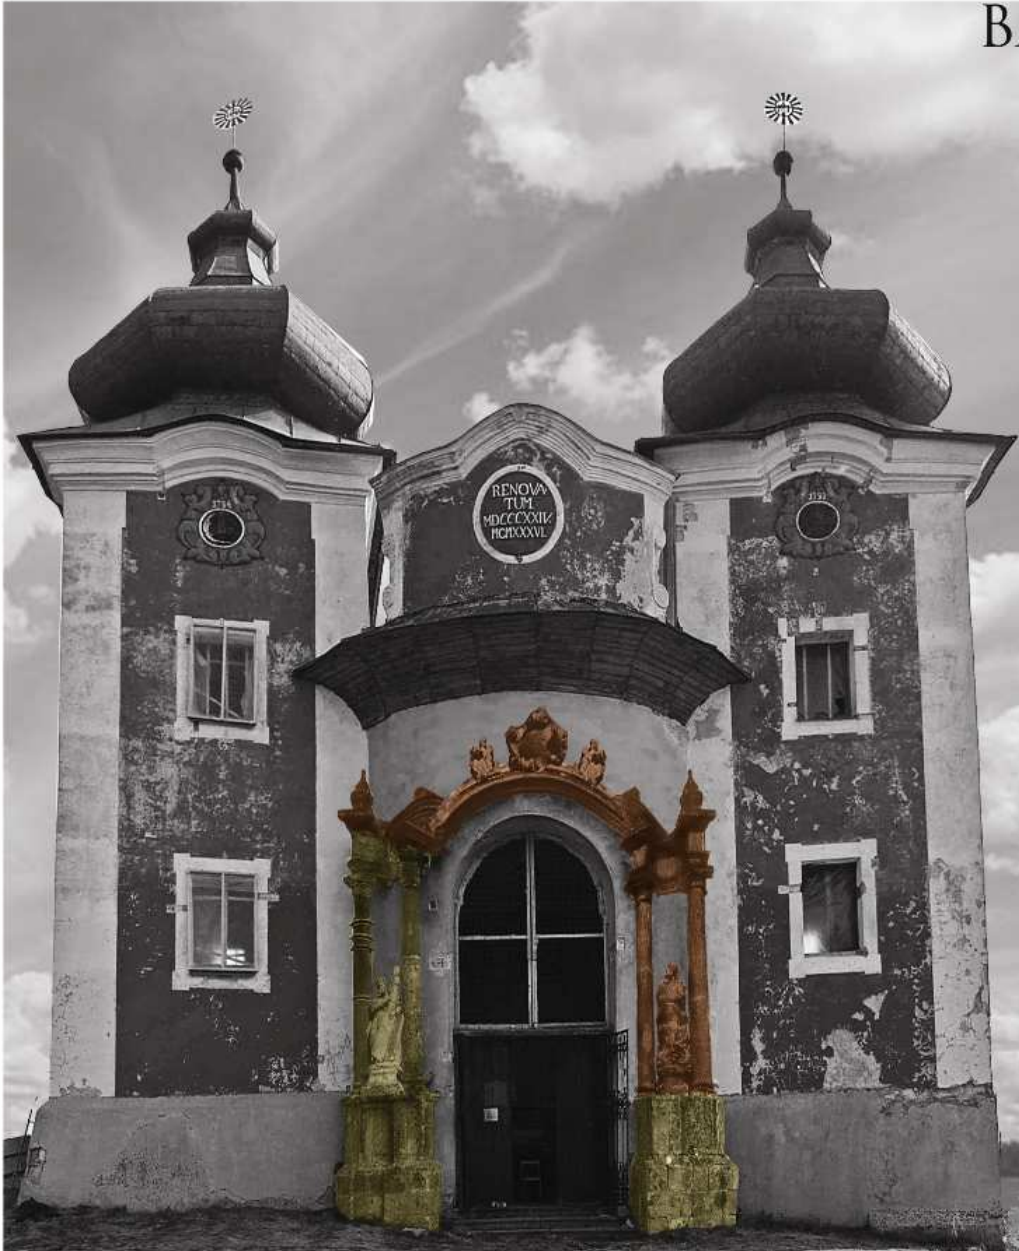
### EDIKULOVÝ PORTÁL NA FASÁDE

Na fasáde Horného kostola je len fragmentálne zachovaný kamenný edikulový portál. Vážne poškodenia utrpel ešte počas 2. svetovej vojny. Na obrázku sú vyznačené zachované (zelenkavá farba) a chýbajúce prvky portála (červená farba).

Zachované sú kamenné stĺpy a podstavce a socha Mojžiša s Desatoro božích prikázaní. Tieto prvky sú však vážne staticky narušené a povrchovo poškodené. Zachované prvky portála budú reštaurované.

Chýbajúce prvky kamenného portála – oblukový profilovaný preklad, kartuša nad ním, anjeli, vazy, stĺpy na pravej strane a medzi nimi súsošie Abraháma obetujúceho svojho syna Izáka – budú reštaurátorsky doplnené vo forme kópií.

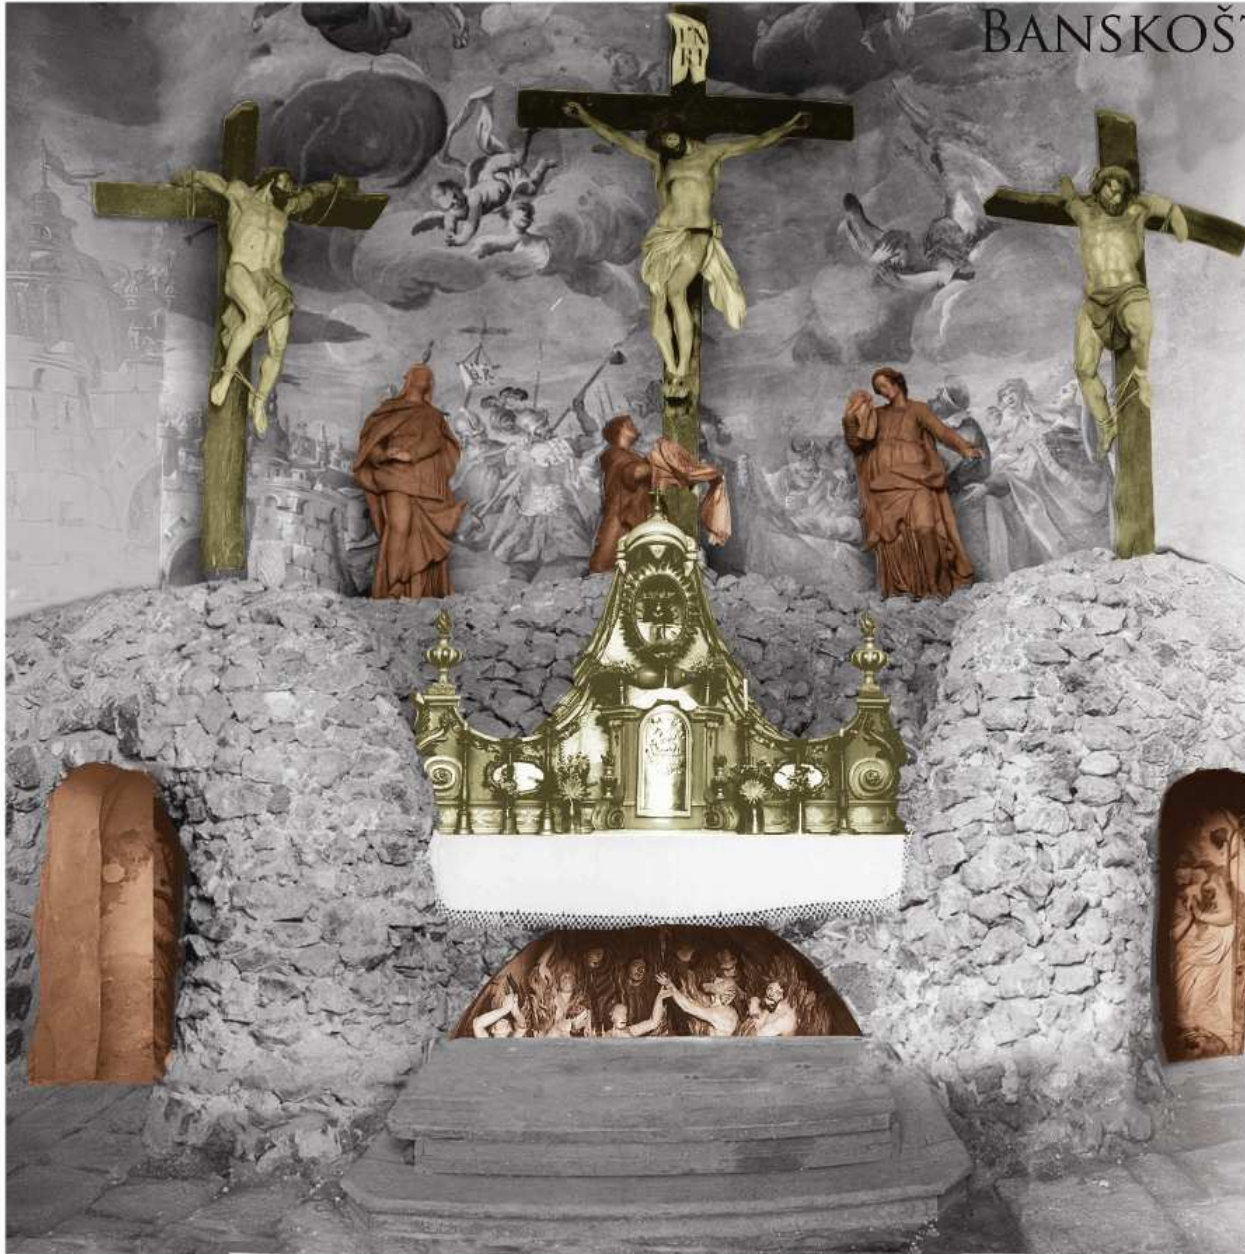
## KAPLNKA Č. 16 UKRIŽOVANIE

Z bohatej sochárskej výbavy kaplnky Ukrižovania v Hornom kostole sa zachovali len tri kríže s ukrižovanými – Kristom v strede a lotrami na krížoch po stranách. Tieto sochy boli značne zničené vandalmi, kríže, na ktorých viseli lotri sú prehnité.

Ďalej chýba drevený polychromovaný reliéf v oblukovej nike pod oltárom – Duše v očistci. V symbolickom kameňom vykladanom návrší – Golgote – chýbajú dvere s drevnými reliéfmi: na jedných dverách bol reliéf Márie Magdalény, na druhých dverách bola reliéfná postava sv. Petra s kľúčmi.

Zachované sochy s krížmi budú reštaurované a znovu inštalované v rámci expozície „Kalvária v azyle“ na Starom zámku.

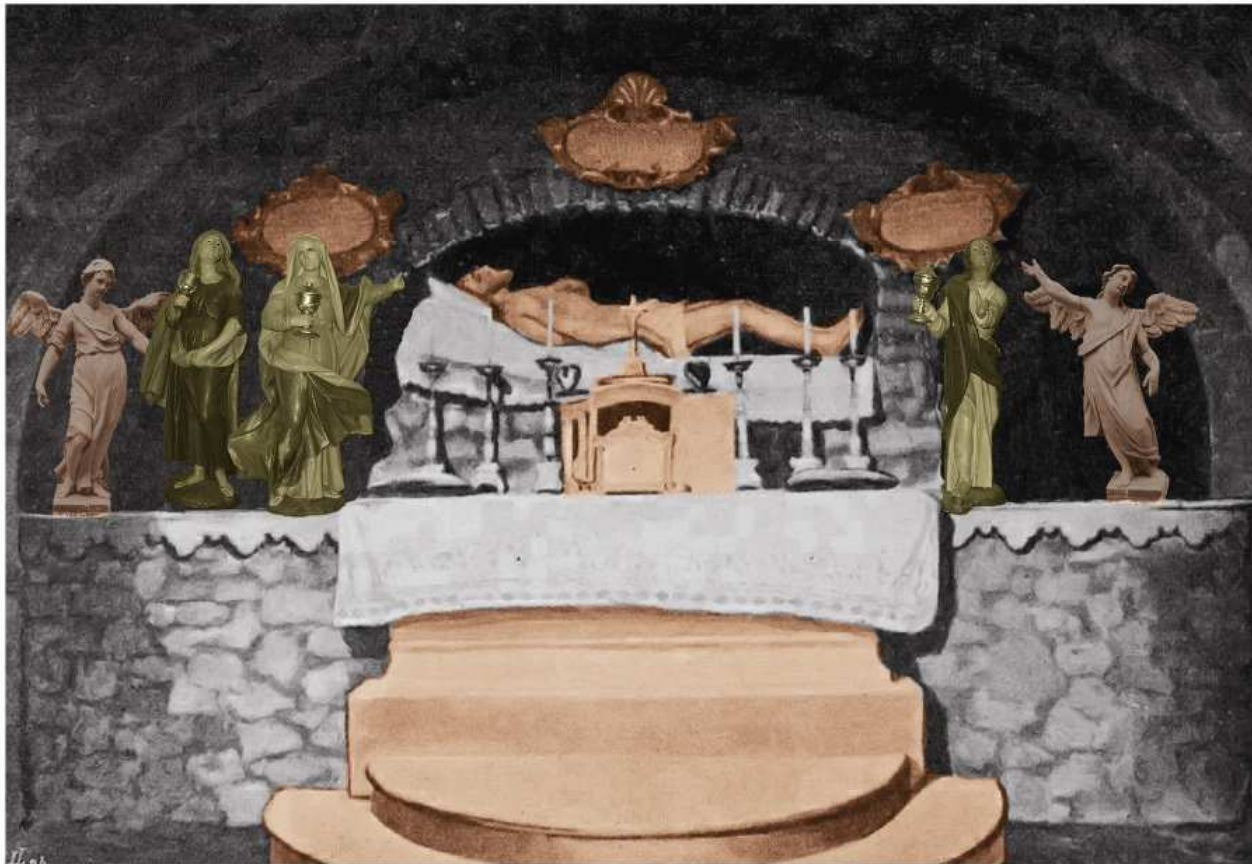
#### BOŽÍ HROB

Oltár Božieho hrobu bol takmer kompletne zdevastovaný vandalmi v posledných desaťročiach. Socha Ježiša v hrobe, pôvodne zlátené kartuše s nápismi, svätostánok, obetný stôl, aj podesta boli zdevastované vandalmi, sochy anjelov stojacich okolo hrobu boli ukradnuté. Zachovali sa len plastiky troch žien, ktoré podľa evanjelia prichádzajú k hrobu s olejmi, aby ošetrili Ježišovo telo... Sochy žien sú uložené v expozícii "Kalvária v azyle" na Starom zámku, v minulosti však boli veľmi neodborne premaľované.

Pre prezentáciu kaplnky Božieho hrobu, je nevyhnutné rekonštruovať zdevastované a chýbajúce prvky oltára, realizovať repliky chýbajúcich sôch, aj kópie zachovaných originálov troch žien, ktoré by sa inštalovali do rekonštruovaného oltára.
